Contribution à l'étude de la dégradation par l'érosion fluviale des berges de l'Île Mbamou (République du Congo)

Brice Anicet MAYIMA
Université Marien Ngouabi
mayimabrice@gmail.com

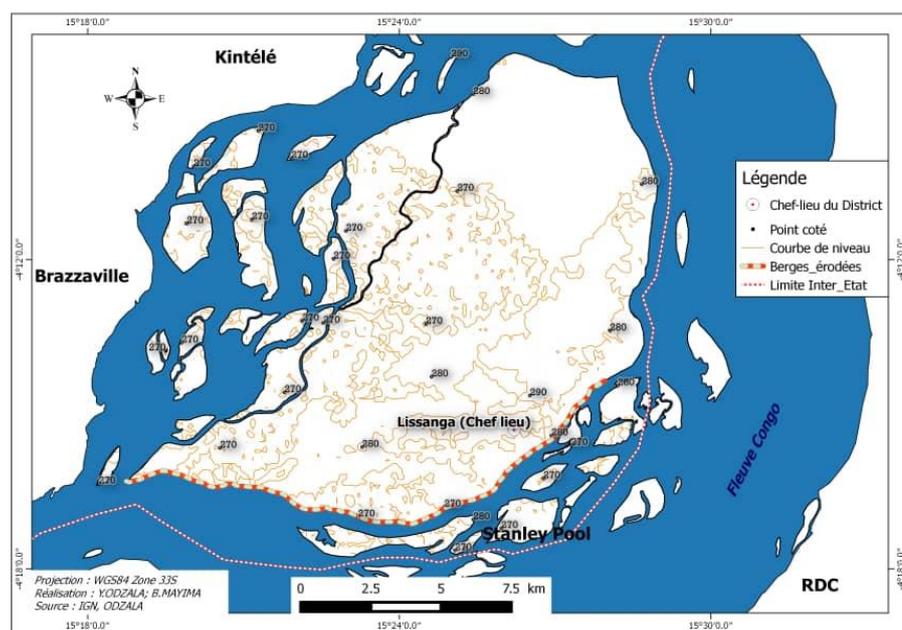
Figure 2 : carte d'altitude de l'Île M'bamou et ses environs

L'Île M'bamou a la forme d'un « gros anévrisme », comme le qualifie G. SAUTTER (1951, p.52), et se présente comme une cuvette entourée par une ceinture de collines dont les altitudes dans l'ensemble atteignent 280 m (figure 2).

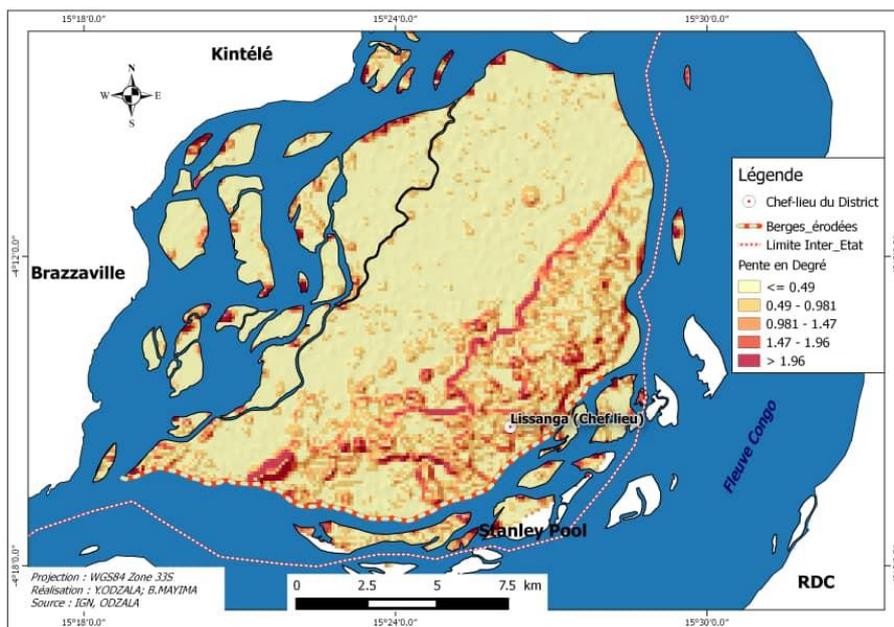
Figure 3 : Cartes de pentes de l'Île M'bamou et ses environs

La colline de Sinoa (ou "des chinois"), la plus importante, a la forme d'une croupe d'un kilomètre de long, de 100 à 250 mètres de large, orientée Nord-Ouest, Sud-Est. Elle domine le fleuve d'une vingtaine de mètres. Située un peu plus à l'Ouest, la colline de Mahoua est beaucoup moins importante. D'une forme triangulaire, elle subit, de par sa situation en bordure du fleuve, une intense érosion. À l'intérieur de l'île, le relief est, dans l'ensemble, monotone et peu vallonné. Les pentes ont ici, des valeurs faibles qui ne dépassent guère 5° (figure 3).

Le Model Numérique de Terrain est obtenu à partir du satellite ASTER Global Elévation Model, 2011 (ASTER GDEM Version.2.0). Sa résolution spatiale de 30 m. Il nous a permis de réaliser la carte des pentes et la carte du relief de l'île.

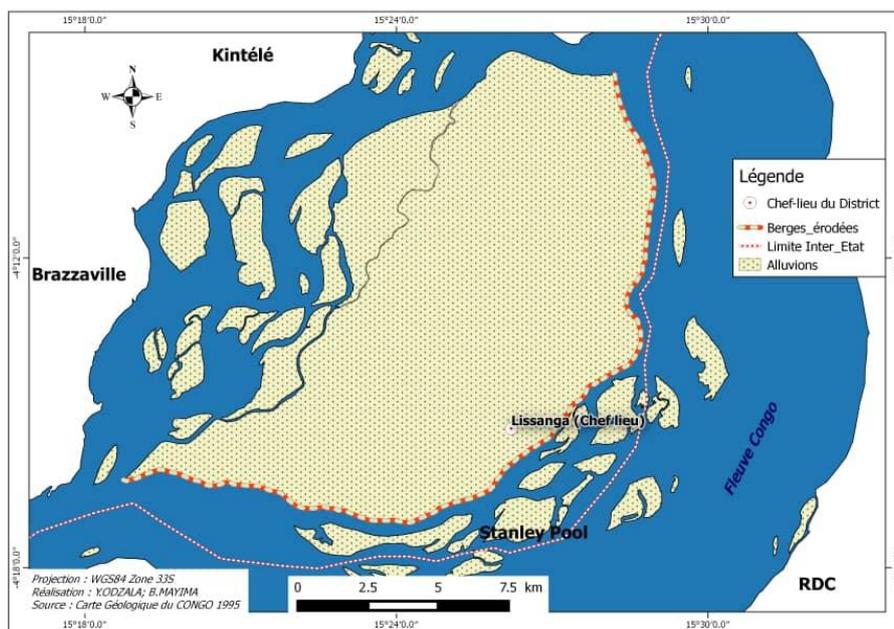
Figure 4 : Carte géologique de l'Île M'bamou et ses environs

L'Île M'bamou repose sur deux terrasses, constituées essentiellement d'alluvions anciennes et récentes très complexes et occupant la quasi-totalité de l'Île M'bamou (figure 4). Les alluvions anciennes, déposées à une époque où le niveau du fleuve était plus élevé au Stanley-Pool, occupent la terrasse moyenne forestière s'étendant depuis la pointe Nord-Est de la colline de Sinoa jusqu'à « Moutou ya ngombé ». Ils comportent un cailloutis de base surmonté de limons sableux (P. DAUDET, 1969, p.85).

Les alluvions récentes essentiellement constituées de cailloutis, d'argiles sableuses et de sables, se sont déposées à partir du niveau actuel. Elles sont concentrées dans la partie basse s'étendant depuis la Pointe-Verte jusqu'aux environs de la Pointe M'Bamou, en contournant la colline de Sinoa. Les deux terrasses reposent en discordance sur des grès tendres dont le niveau supérieur, constitué par des grès kaoliniques tendres à grain moyen, de couleur jaune, à stratification entrecroisée nette, est visible sur l'île dans la partie s'étendant depuis la colline de Sinoa jusqu'à la Pointe-Tréchet (J. COSSON 1955, p.15). Sur la partie Est décapée de la colline de Mahoua qui plonge directement dans le fleuve, elle est surmontée par une stone-line «visible » en toute saison lorsqu'on côtoie la rive gauche du fleuve. Les sols qui ont donné de la valeur à l'île M'bamou sont issus des structures géologiques et organiques drainées par le fleuve dans les différentes régions qu'il parcourt depuis ses sources jusqu'au Stanley-Pool. L'alluvionnement permanent, lent ou actif selon les périodes, se fait grâce à la végétation herbeuse fixatrice semi-aquatique.

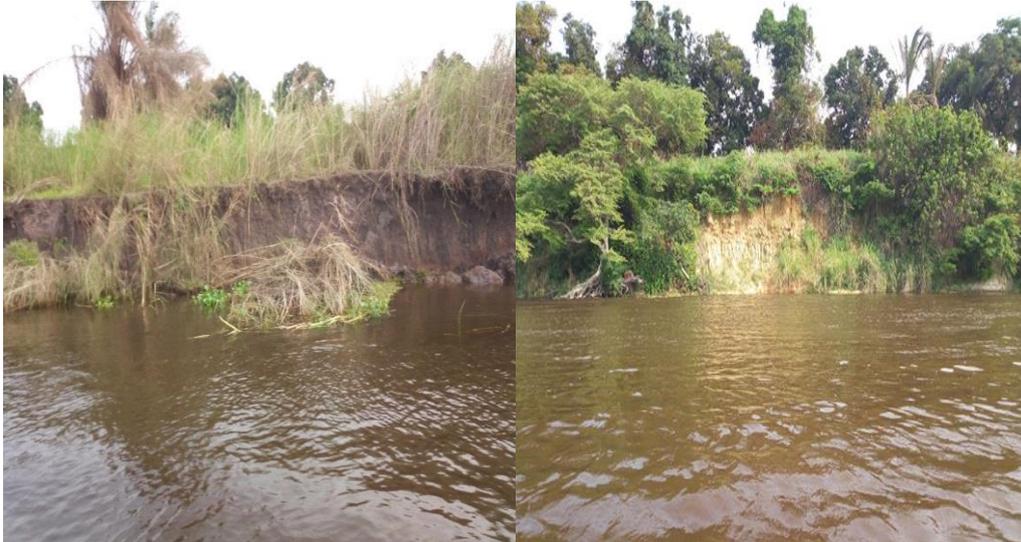
Les observations et analyses faites sur le terrain montrent que l'érosion fluviale qui affecte la berge de la rive gauche de l'Île M'bamou se manifeste à travers deux processus d'évolution morphologique complémentaires. Le premier concerne le sapement de berge. Il commence de manière progressive au pied de la berge où, grâce à son pouvoir érosif, l'eau (courant d'eau)

creuse une encoche qui crée un porte-à-faux préparant le deuxième processus à savoir l'éboulement ou l'écroulement de la partie supérieure de la berge. En effet, suspendu dans le vide, le haut de la berge s'écroule sous l'effet de son poids (photo 1). Les produits de ce mouvement de masse sont aussitôt pris en charge et emportés par le cours d'eau.

Planche 1 : Processus de sapement des berges rencontré en sol peu cohérent (1) provoquant des éboulements le long du rivage et les glissements de terrain en sol cohérents (2) entraînant la chute d'arbres à l'île M'bamou (clichés Mayima, 2018).

Ces deux mécanismes complémentaires font reculer la berge par érosion régressive. Elles affectent le plus souvent les berges constituées de formations sableuses et argileuses (D.SAINT-LAURENT, 1999, p.441). En dehors, des glissements et des éboulements qui font reculer la berge, nous avons également observé à l'intérieur de l'île quelques formes de ravinements classiques liées aux ruissellements des eaux de pluie (planche 2 : photos 3 et 4).

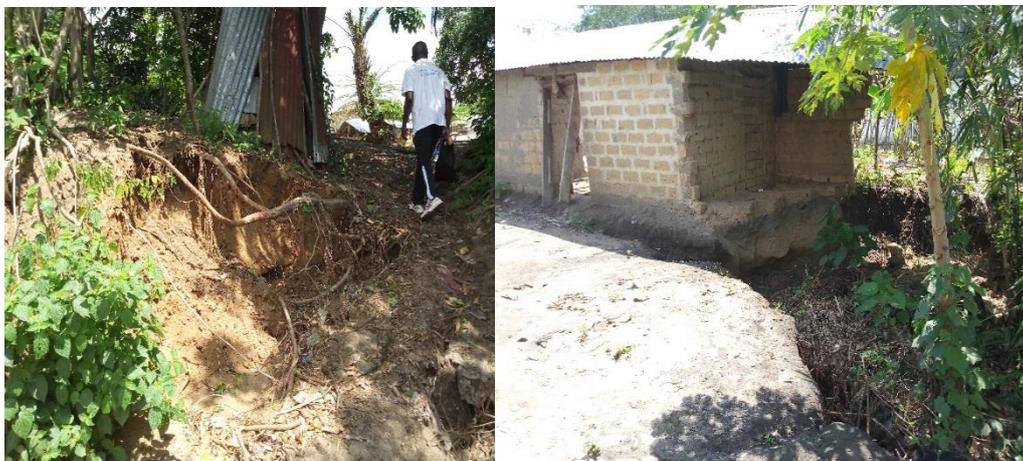
Planche 2 (photos 3 et 4) : Le phénomène de déchaussement (3) et le ravinement (4) prenant naissance sur le rebord du talus et évoluant par érosion régressive suivant deux processus complémentaires (l'élargissement du profil longitudinal à l'horizontal et de manière latérale).
(Cliché Mayima, 2018)

Ces ravinements, lorsqu'ils débouchent sur le fleuve, constituent des points de faiblesse qui sont exploités par les eaux du fleuve pour éroder la berge.

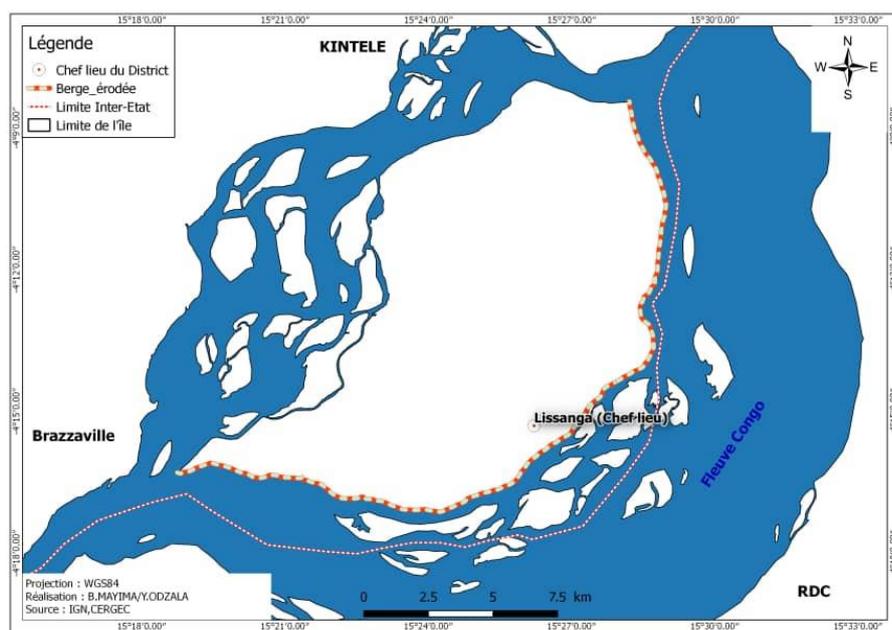
Figure 5 : Localisation de la berge gauche affectée par l'érosion fluviale

L'étude diachronique de l'évolution des berges de l'Île M'bamou, faite à partir des photographies aériennes prises entre 2000 et 2018, a permis de montrer que les berges de l'Île M'bamou sont affectées par deux phénomènes géomorphologiques (ensablement et l'érosion fluviale). Le phénomène de l'ensablement affecte la berge droite avec formation de plusieurs îlots de sable. En revanche, toute la berge gauche est attaquée par une intense dynamique érosive (figure 5).

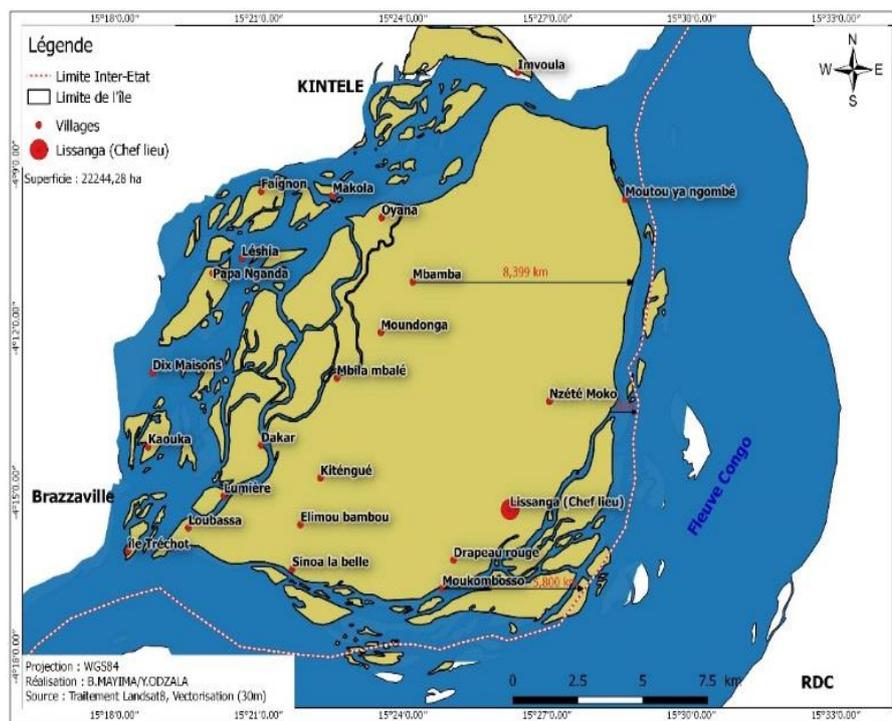
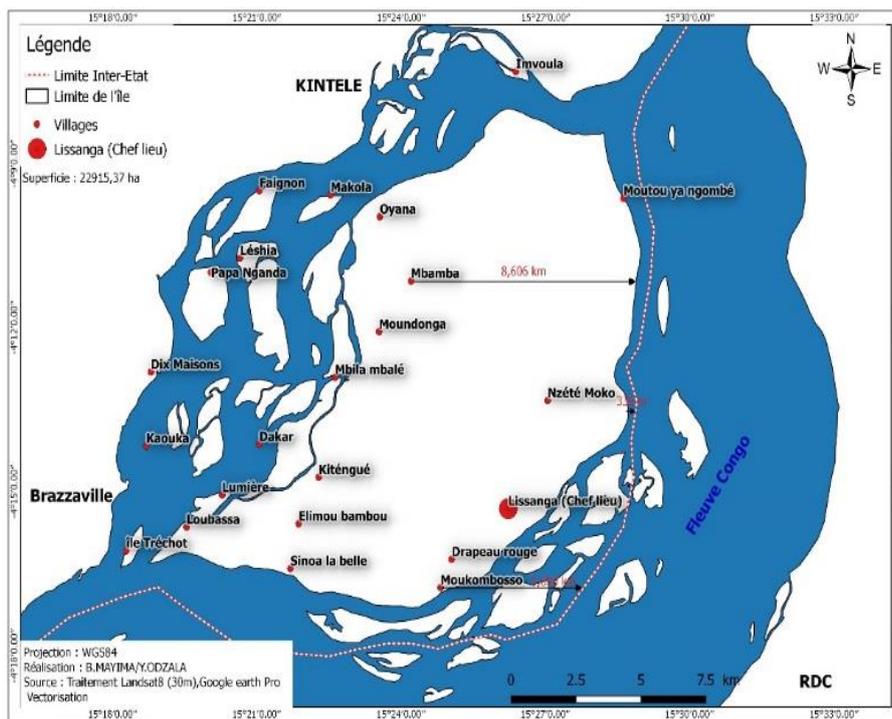
Figure 6 (A et B) : Situation du recul de berges entre 2000 et en 2018 sur l'île M'bamou

Les résultats obtenus montrent clairement que le recul et la perte de superficie n'ont pas été constants entre 2000-2018 (tableaux II, III et figure 6).

Le taux de recul mesuré à partir des localités Moukombosso et Nzété Moko montre que le recul les berges évolue de manière variable. Le recul le plus important est observé à partir de la localité Nzété Moko, avec 670 mètres en 18 ans, soit 37 m par an. En revanche, à Moukombosso, pour la même période, ce recul est de 150 mètres en 18 ans, soit 8 mètres par an. On note aussi une redynamisation de l'action érosive du cours d'eau, entre 2000 et 2018. Cela s'observe aussi sur la cinétique des bancs de sable de la rive gauche de l'île. Plusieurs bancs de sable présents sur cette rive en 2000 ont disparu en 2018.

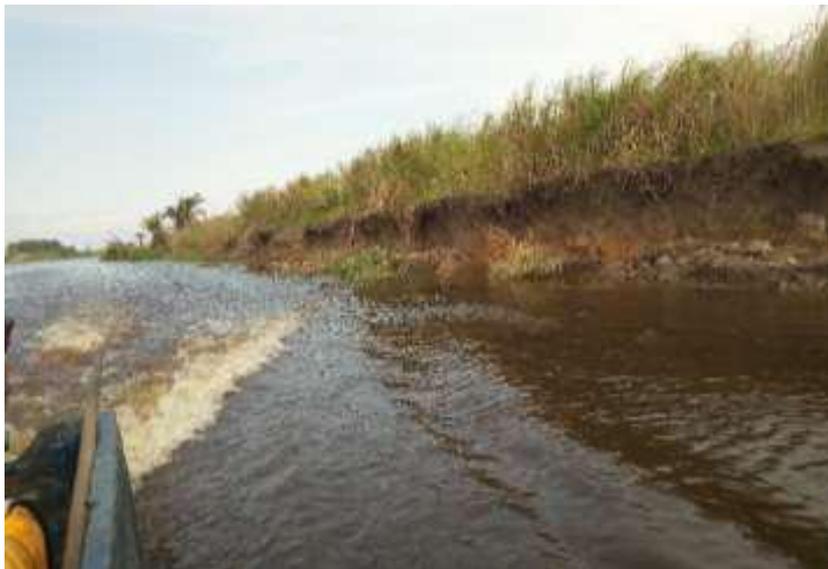
Les observations de terrain permettent de constater qu'en dehors des courants, la texture du sol, les vagues générées par le passage des bateaux et les embarcations motorisées contribuent tout aussi à l'érosion des berges. Leurs effets géomorphologiques vis-à-vis des berges vont dépendre de la taille du bateau, de sa vitesse, de la fréquence des rotations et surtout de la distance des embarcations par rapport à la ligne du rivage ou berge (photo 5).

Photo 5 : une embarcation motorisée passant près du rivage et générant des vagues qui se propagent vers la berge et provoquent des éboulements et glissements de terrain.
(Cliché, Mayima, 2018)
